남 산 공 원 관 리 사 무 소

1984. 7. 6.

제목 안전사고 예방 조치

제목 안전사고 예방조치

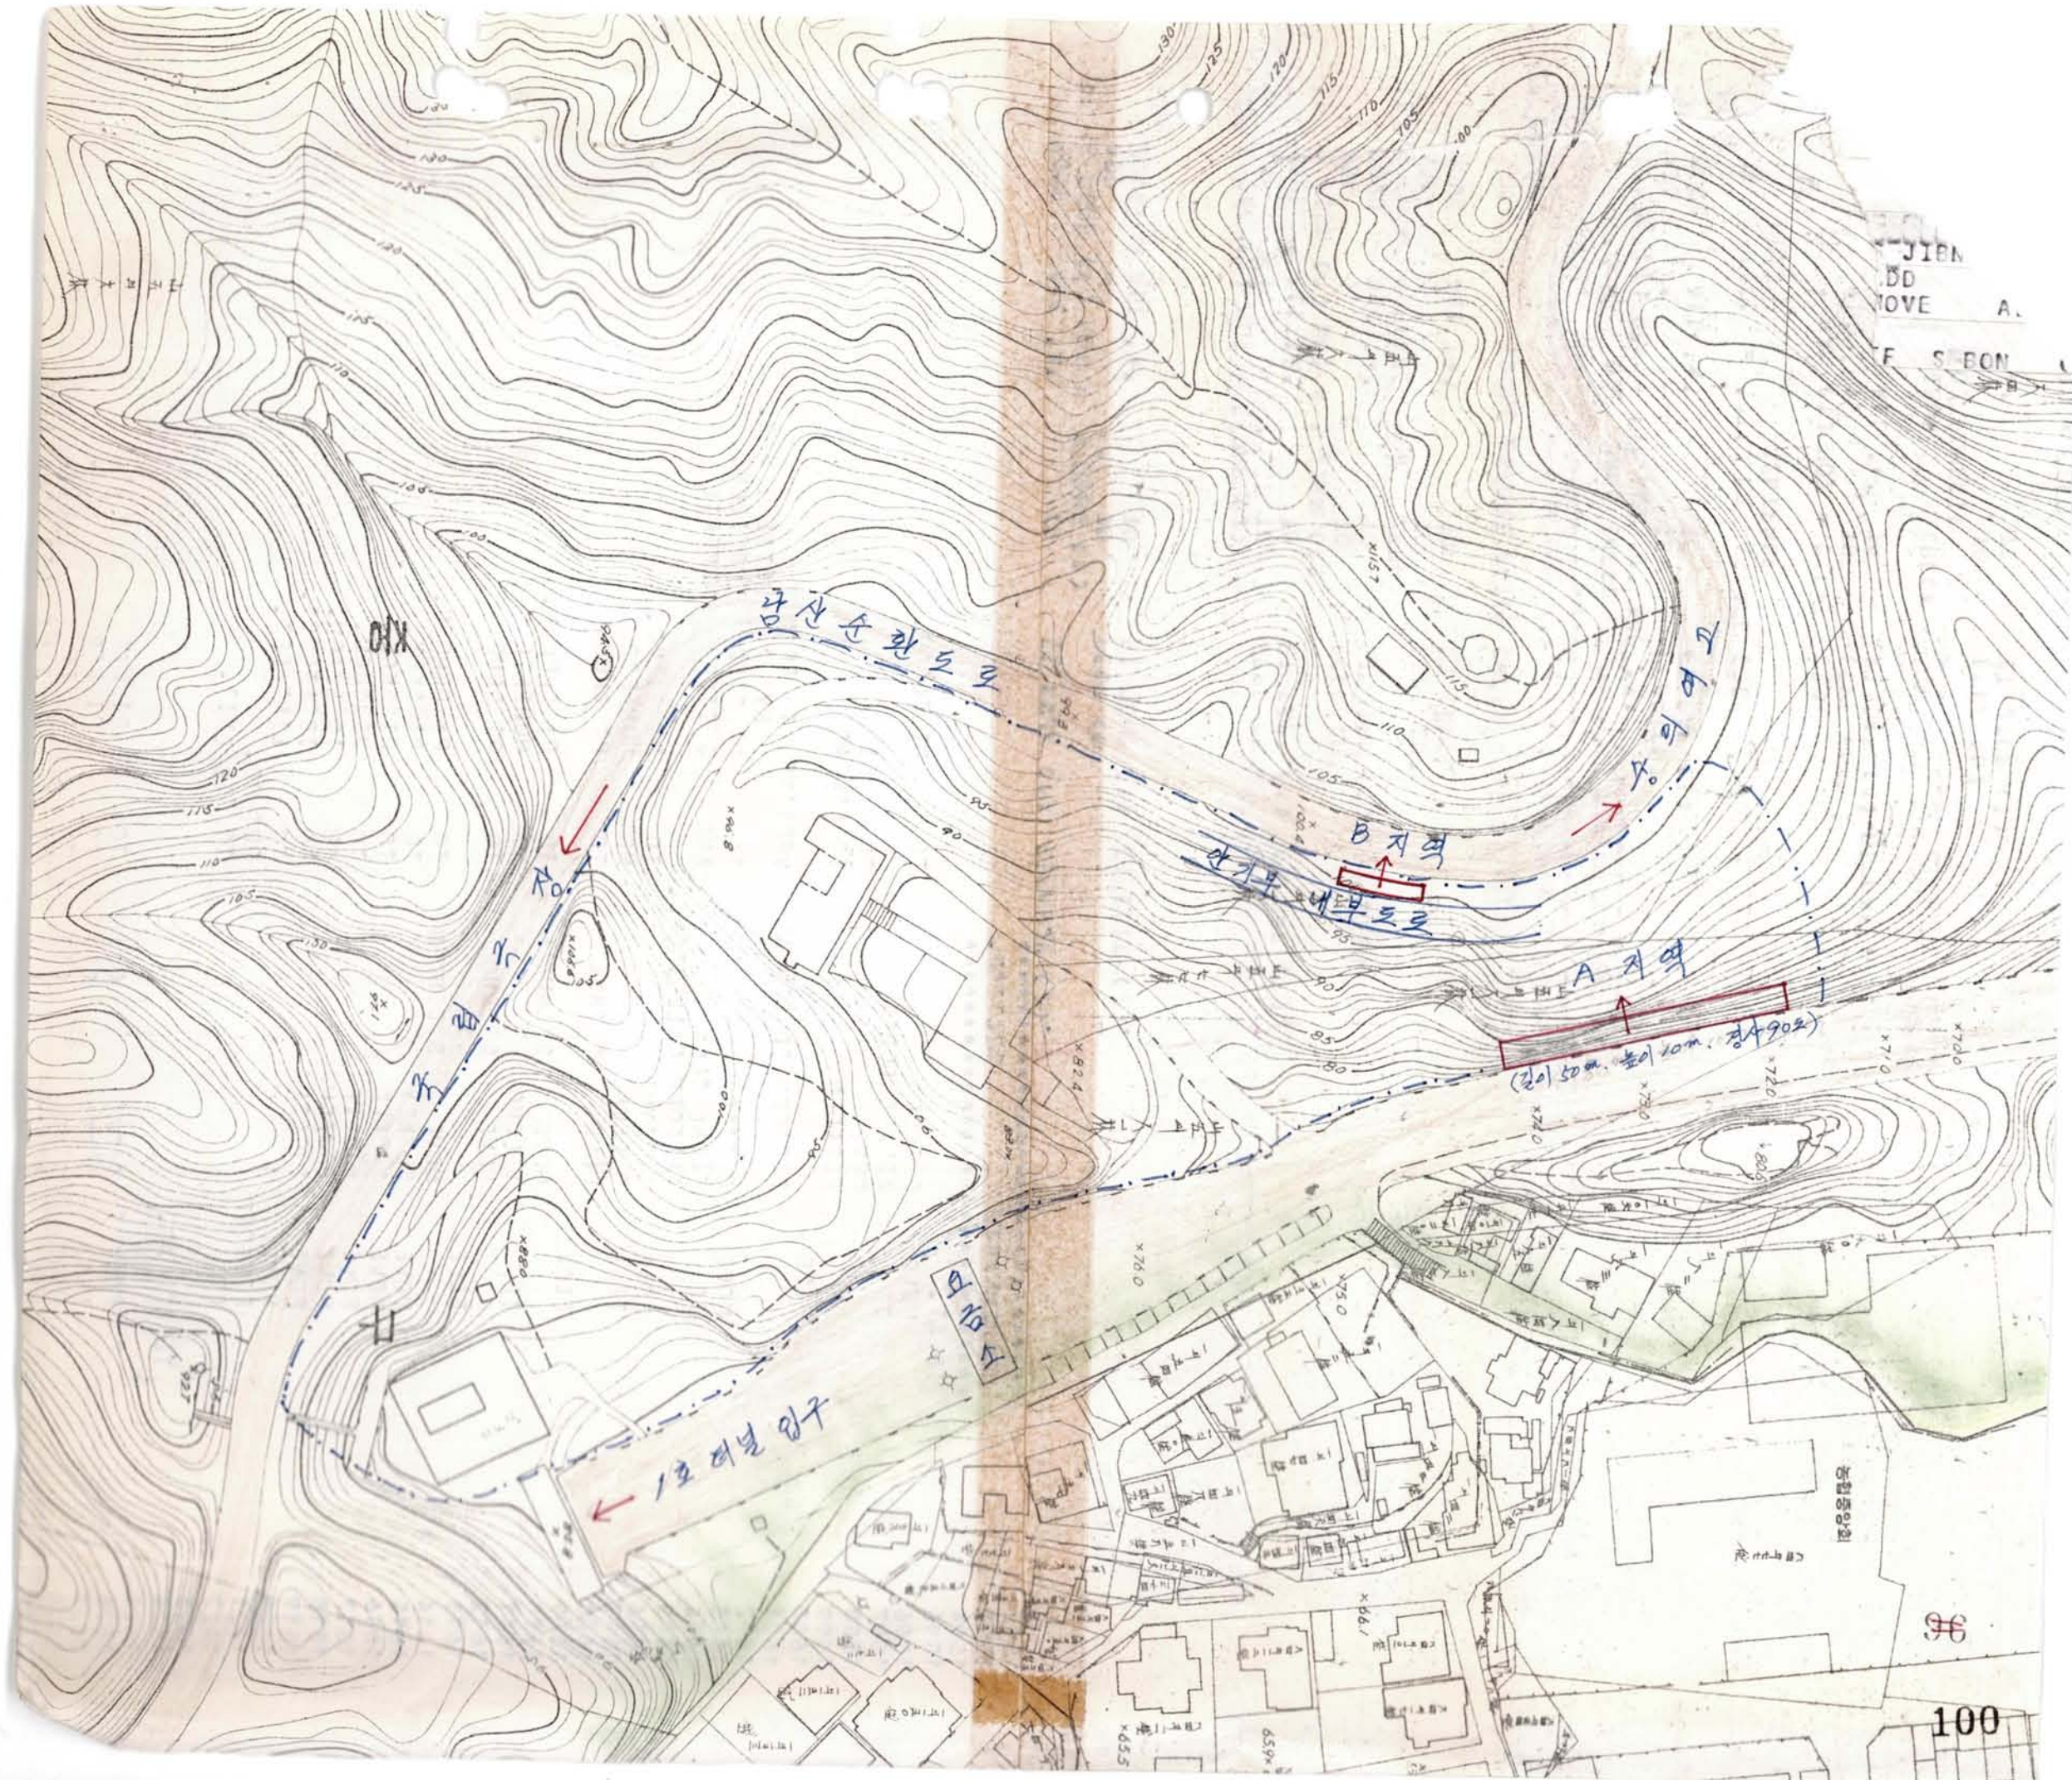
A지역은 도로 개설로 인한 경암 절개지로서 낙석 위험이 없으며

3. B지역은 안전기획부 통보 개설시 발생한 것으로 동 지역은 남산 순환도로와 5m 거리에 위치하고 있어 지표가 계속 유실될 경우 순환 도로 붕괴 위험이 있을 뿐 아니라 안기부 통행시 안전사고 위험이 있으며

4. 동 지역은 연암으로 도로와 연결되어 90도의 급경사지로서 정비시/옹벽설치가 불가하므로 현지 여건상 익암 계단식 처리가 타당 할 것으로 사료됨을 보고 합니다.

5. 정비대상 : $180 m^2$ (H : 12 m B : 15 m)

6. 소요 예산 : 21,600 천원 (m^2 당 120천원)
