보 고 서

공사명 잠실지구 공유수면 매립공사

잡실지구 현황 평면도

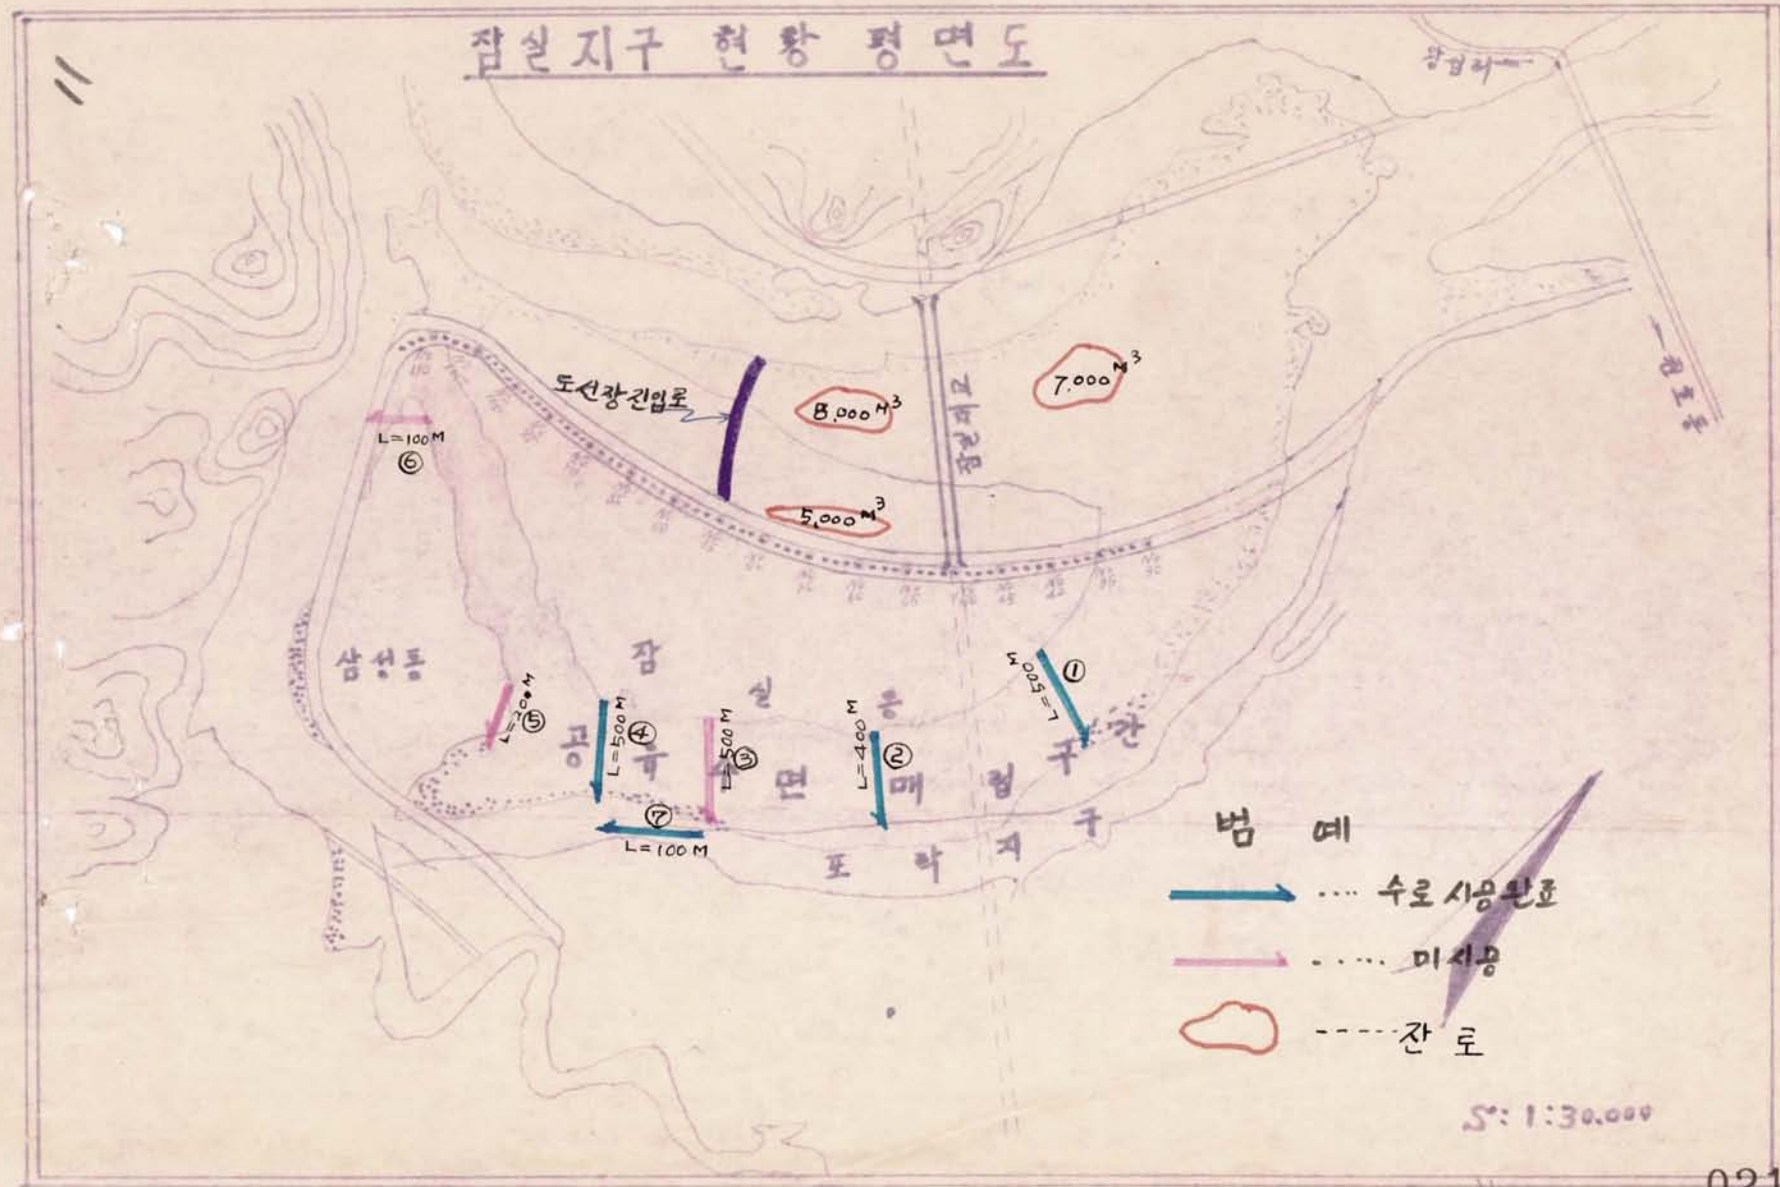
1. 잠실 지구 매립공사에 있어 한강본류측 하상을 (+)^{M²}선까지 굴착하여 동지점의 통수 단면을 유지토록 되어 있는 바 현재의 굴착상황을 검토하여 본측 약 (+) 7.^M선으로 무집서하게 굴착하였을 뿐만 아니라 잔토(별지도면참조)가 약 20,000^{M³}이 산재되어 우기를 앞두고 잠실도의 홍수 피해가 예상되는 바 71. 6. 30까지 (1971. 5. 19 일 경인 개발주식회사 대표 김영년에게 표고 +6.^M선까지 하상정리 촉구한바 있음) 하상정리 토록 촉구한바 상금처리 않고 있으며
2. 도선장 진입로를 (+) 8.^M선까지 71. 6. 21기한 굴착 (1971. 6. 19 경인개발주식회사 대표 김영년에게 지시한바 있음)토록 지시 하였으나 아직도 처리되지 않고 있으며
3. 매립지내 수로굴착계획에 의하면 7개소의 수로를 조성토록 되어 있으나 상금 4개소만 처리 되었을 뿐 나머지는 부진중에 있으며 1,2, 수로 (별지도면참조)는 구 배가 맞지 않음으로 제지시하였음.
4. 이는 홍수 기를 앞두고 중대한 문제가 아닐수 없으며 피 면허자로 하여금 엄중히 재촉구하고자 합니다.

(71. 6. 24 (한강 419-026)
로 하상정리 재촉구 공문시행)
